القاهرة التاريخية  
Historic Cairo

## خان الزراكشة

التحليل السعاري  
وأعمال الحفاظ والترميم

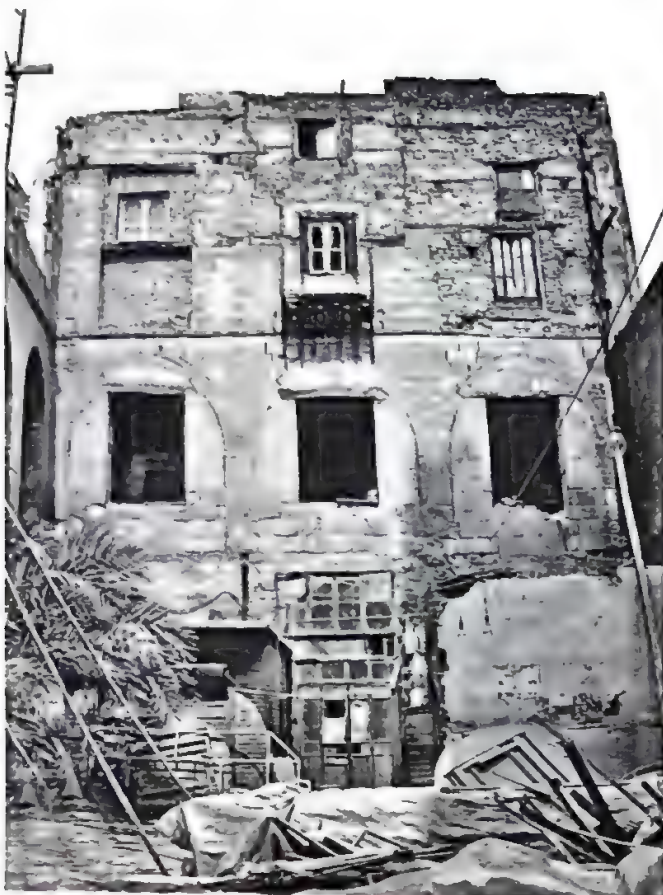
الخان من الداخل ويبدو على الصورة آثار الدمار الذي لحق به

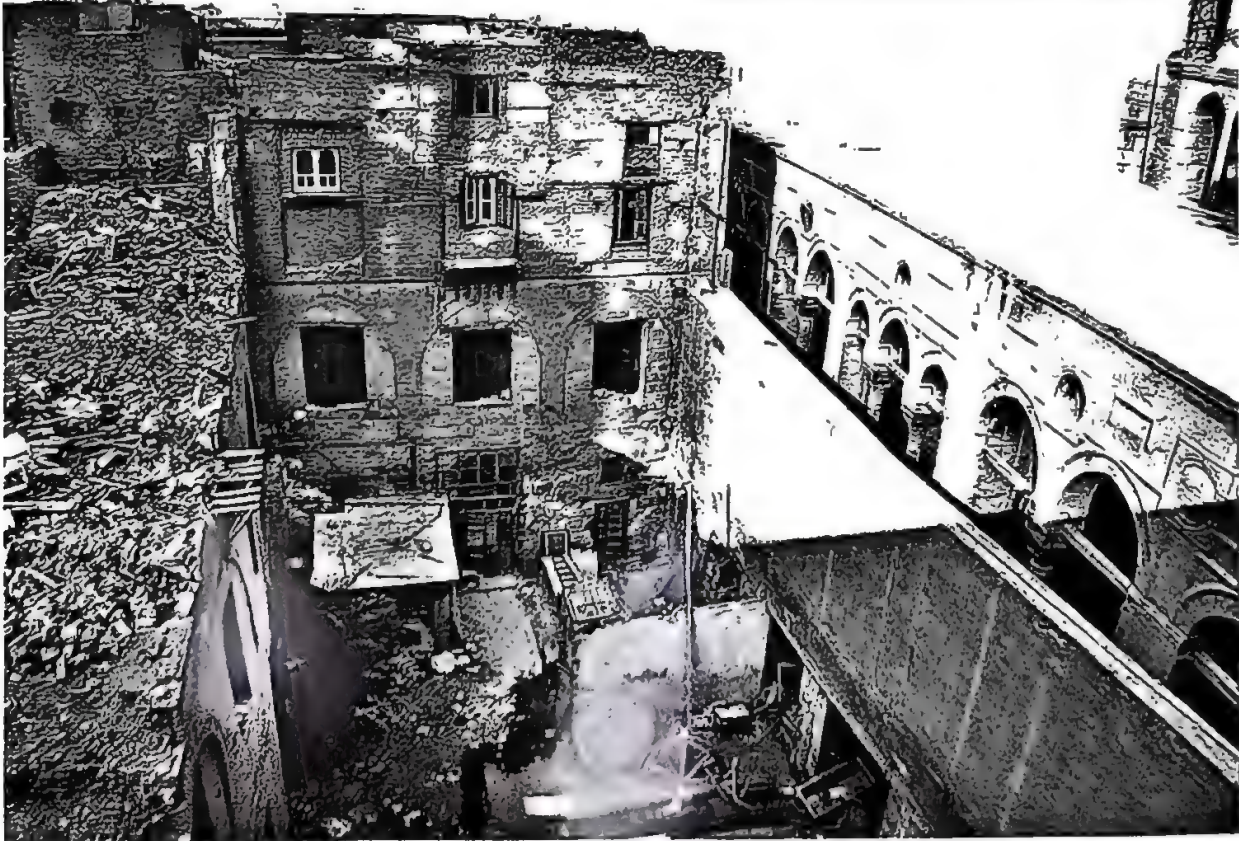
الخان من الداخل ويبدو على الصورة آثار الدمار الذي لحق به

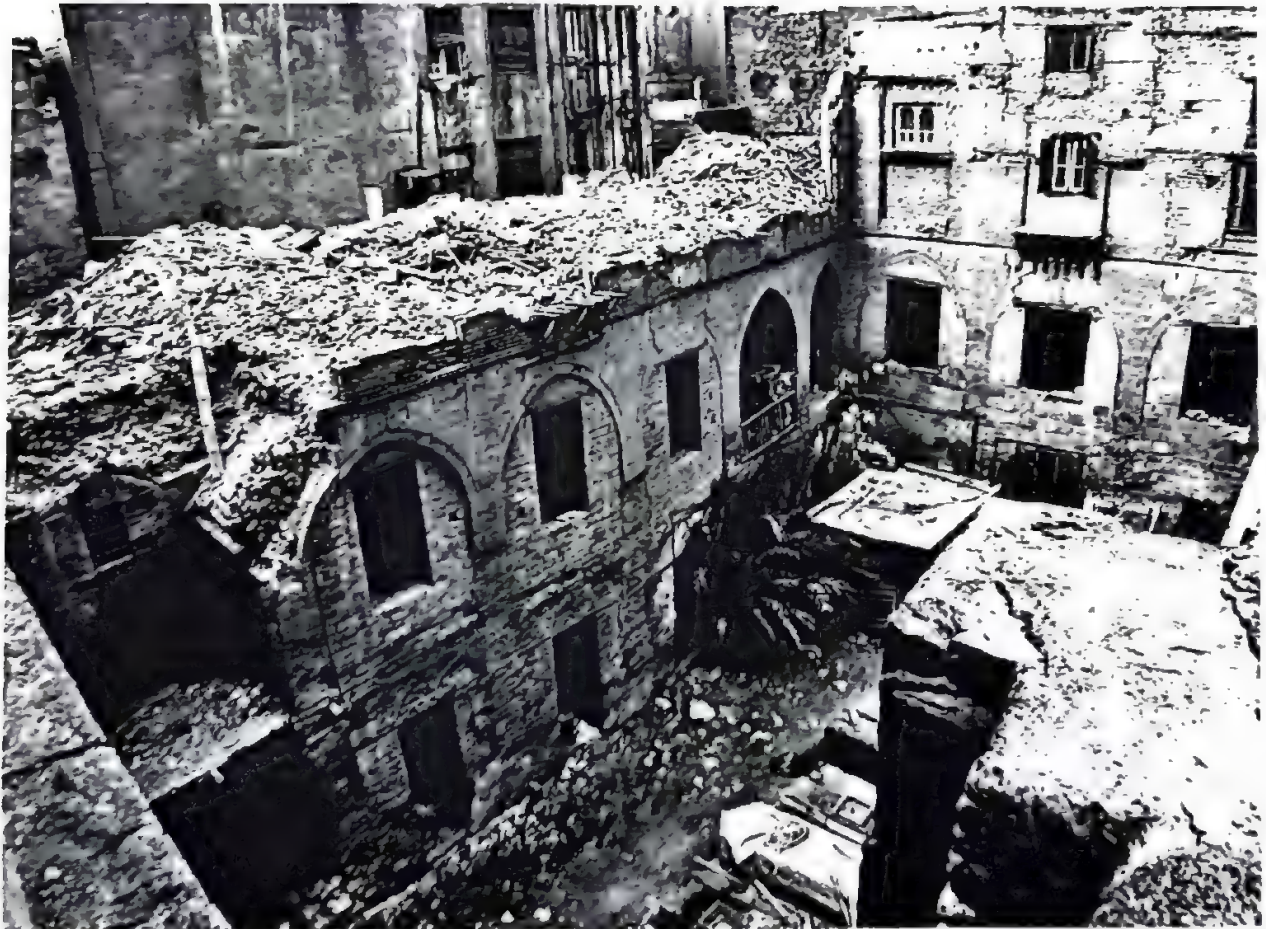
MINISTRY OF NAUKS  
COMMITTEE FOR PRESERVATION OF ARABIC MONUMENTS  
KHAN EL JARAKSA.

ELAZHAR ELGAID STREET  
PROJECT FOR IMPROVING THE NORTH FACADE.

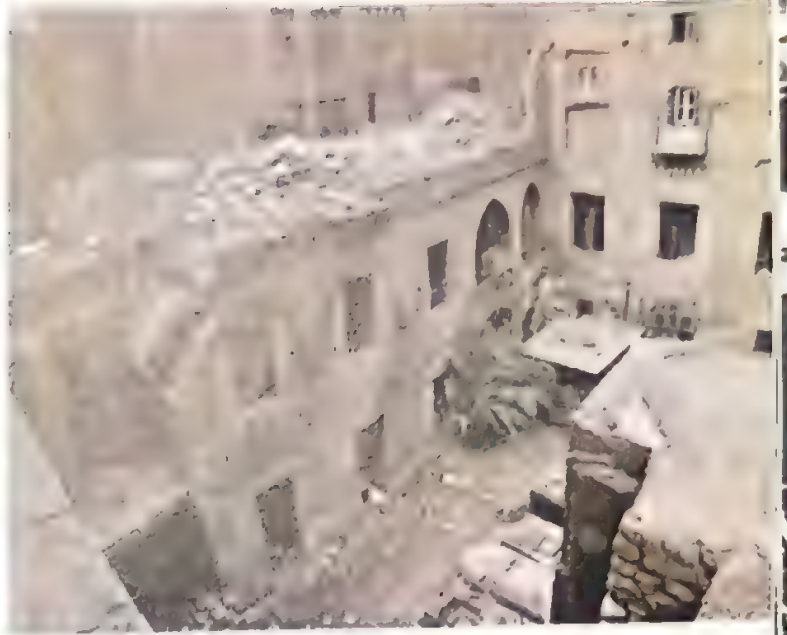
حالة الخان قبل البدء في مشروع الحفاظ

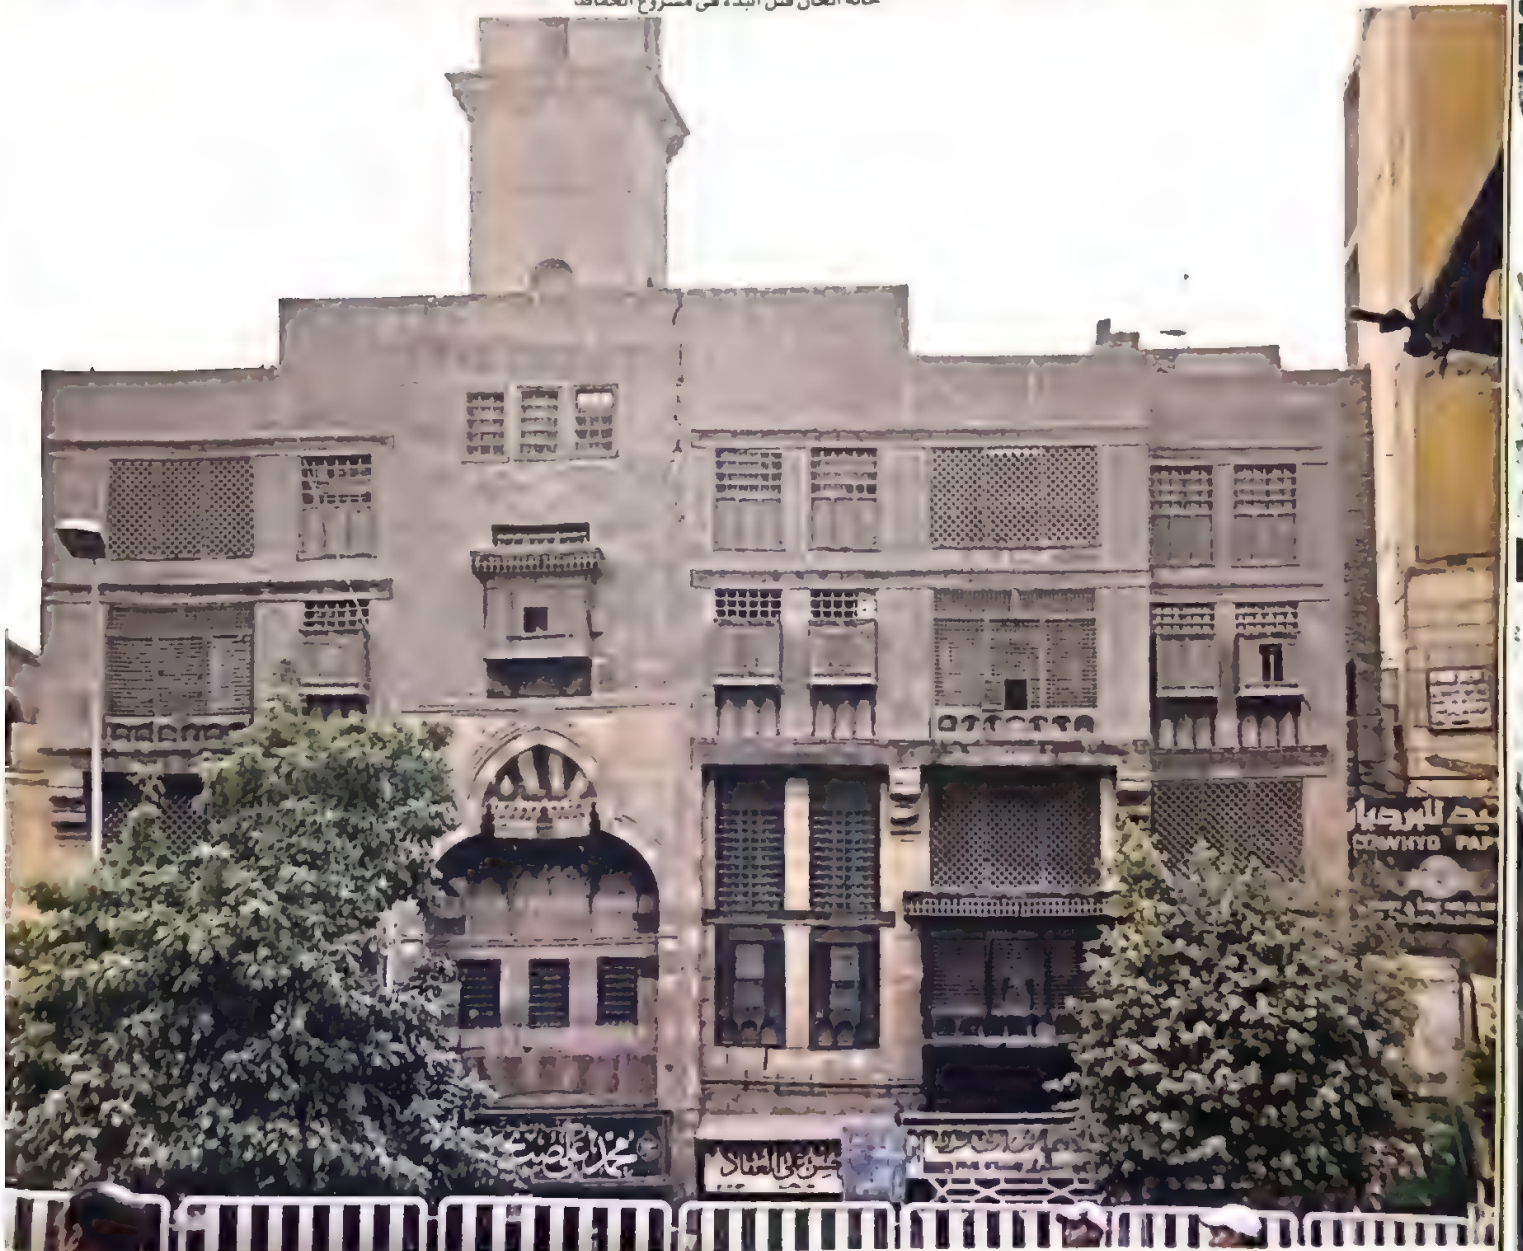
الواجهة الرئيسية للخان والمعلقة على شارع الأزهر

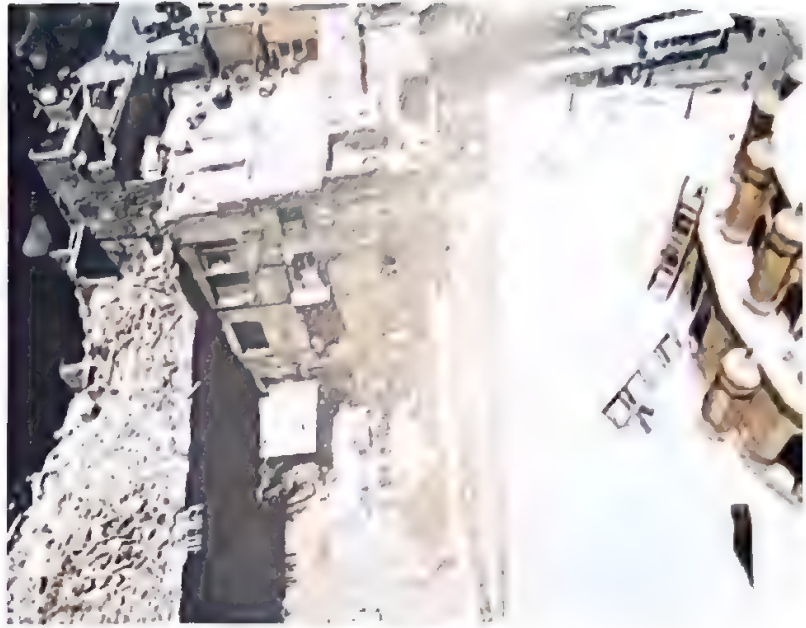
التعديلات والمخلفات المتراكمة بالصحن و فوق الأسطح

كان لاستخدام الخان كمطبعة دون رقابة واعية الأثر السيئ على الأثر فكمية تشوينات الكتب وآلات الطباعة كان لها الأثر السيء على العناصر الإنشائية للمبنى فتحركت بعض الأقبية ومالت حوائط المبنى المطللة على الصحن بالدور الأول علاوة على التغييرات الغير واعية للخلايا السكنية وذلك دون فهم جيد لطبيعة إنشاء المبنى كما انتشرت الشروخ نتيجة عن حركة أفقية في بعض الحوائط وفي المجمع كانت حالة المبنى الإنشائية متدهورة تدهوراً خطيراً كاد أن يؤدي بمعنى من أجمل المباني بالقاهرة كما هاجمت الرطوبة الحوائط وأدى ذلك إلى تدهورها نتيجة الأملاح الناتجة عنها.

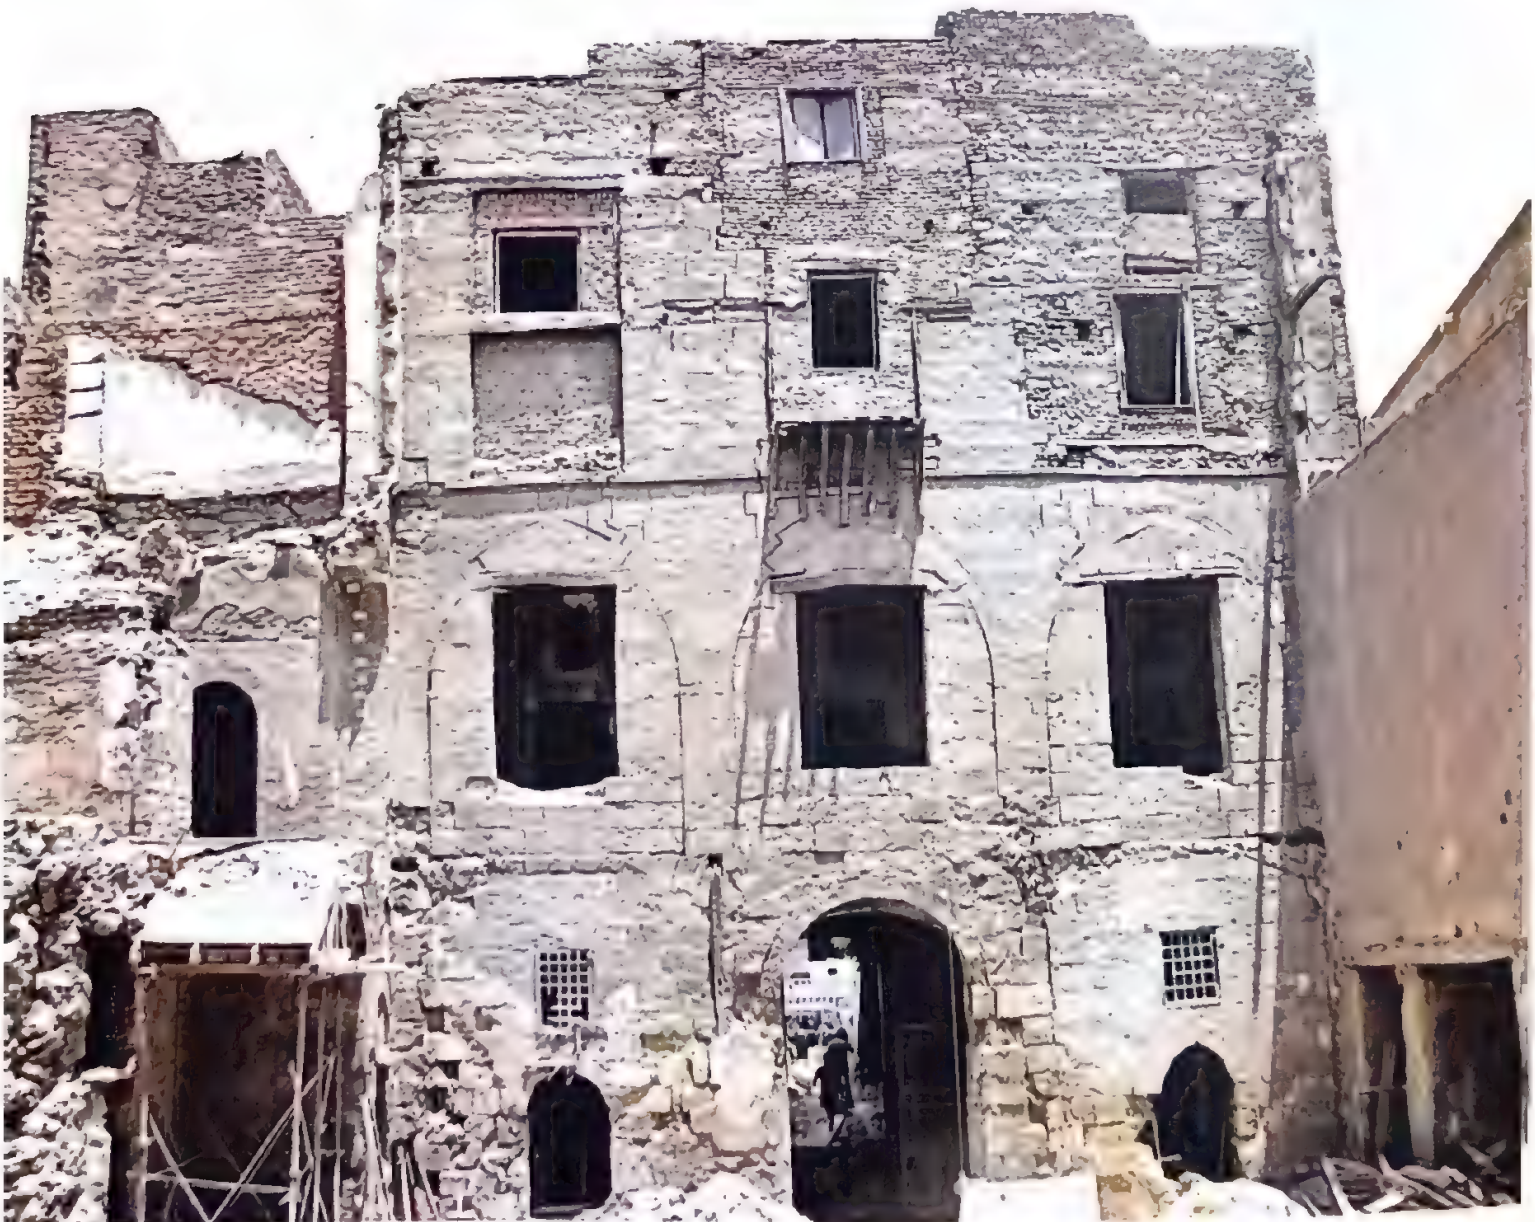
الواجهة الداخلية التريقاني في تدهور و انفصالات شديدة بأحجارها نتيجة تمكك المون الرابعة

تم إزالة التعديلات على الخلايا السكنية لإرجاعها إلى نظامها المعماري الأصلي كما تم حقن ومعالجة الأساسات وترميم حوائط الدور الأرضي وبالنسبة للأقبية والحوائط الغير مستقرة فلقد تم فكها وإعادة بناؤها وذلك باستخدام الأحجار القديمة لأنها غير آمنة إنشائياً مع تريبط الكتلة المطللة على شارع الأزهر بشرائح معدنية عوضاً عن فكها، وبالنسبة لسوء توزيع الأحمال فتم عتق الأحمال عن طريق عمل أسقف تخفيف للمناطق الضعيفة إنشائياً وبالنسبة لتأثيرات الرطوبة فتم حقن الحوائط لمعالجتها وترميم الأحجار التي تآكلت من الرطوبة كما تم استكمال الحوائط المتهدمة لدواعي تريبط إنشائي علاوة على ترميم العناصر الخشبية والأسقف واستبدال التالف منها كما تم الكشف عن الأرضيات وعن شبكة مجارير للصرف وإرجاع الأرضيات وفقاً لمناسيبها الأثرية وتم أخذ القرار باستكمال المفقود من الشبابيك والبياض بمون متوافقة مع الأصل الأثري.

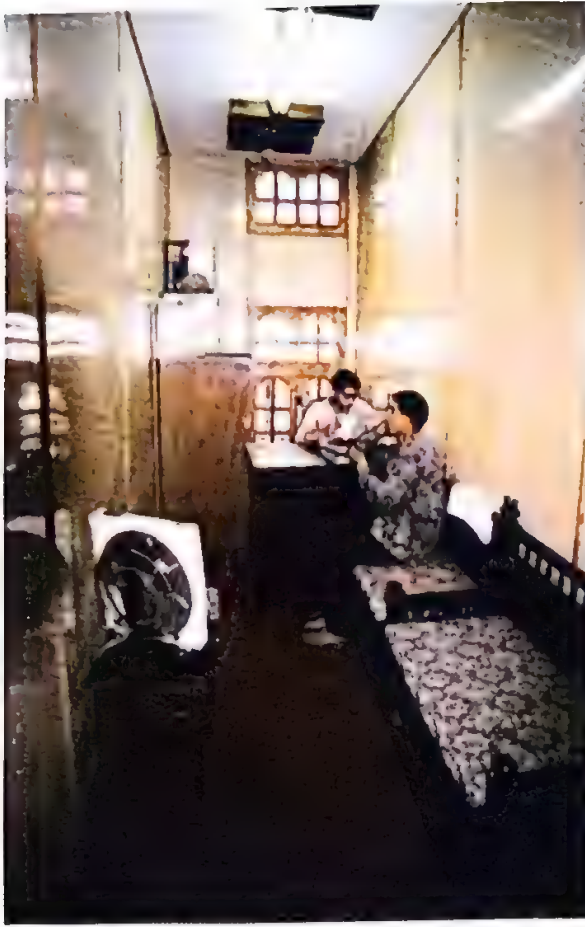
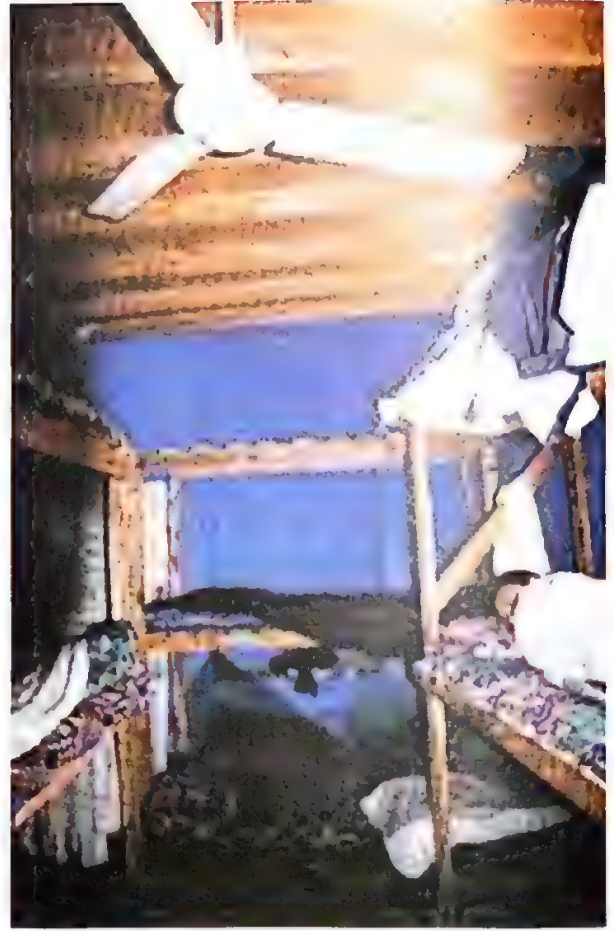
نماذج من التشويه البصري أثر سوء الإستعمال

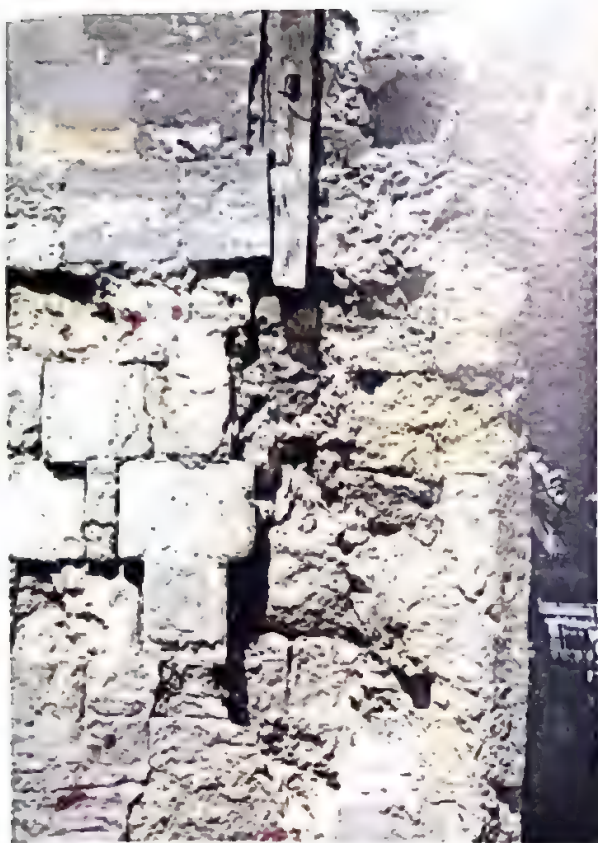
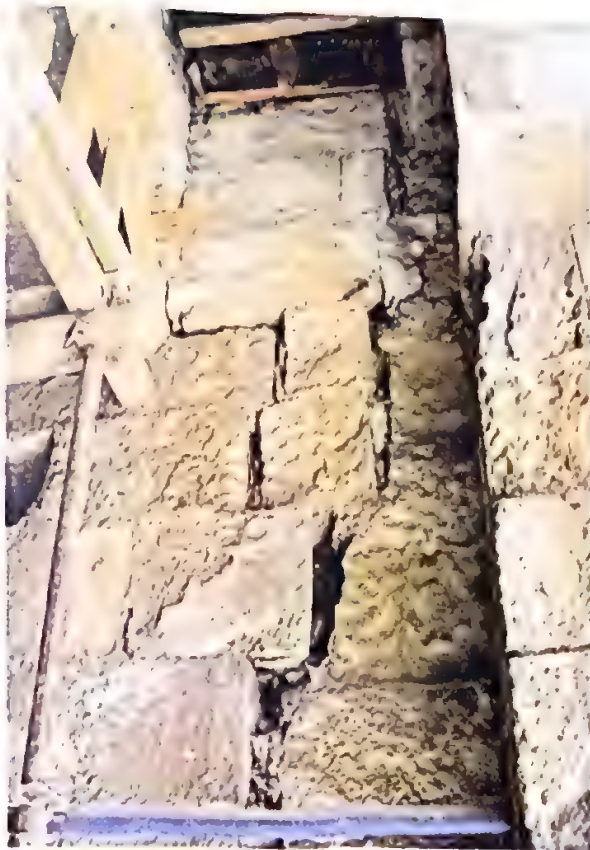
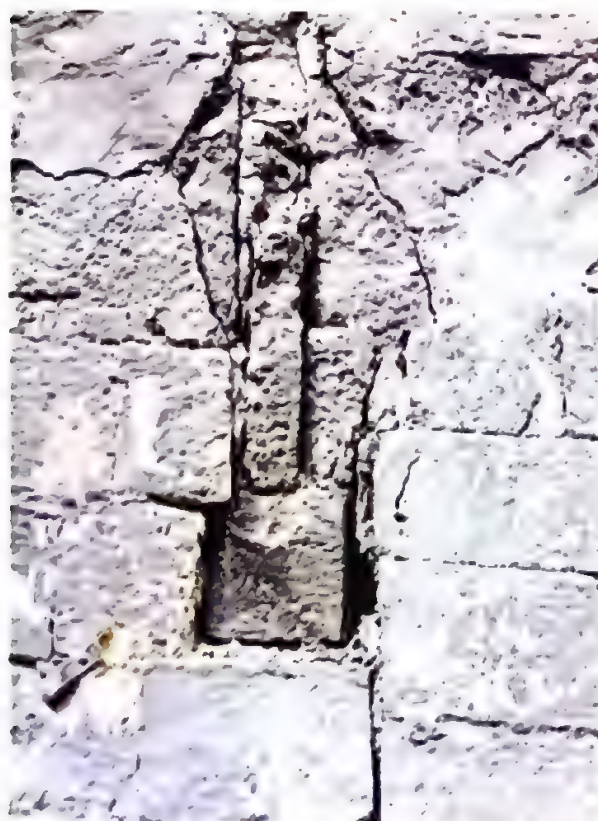
نماذج من تدهور الاكتاف الحاملة

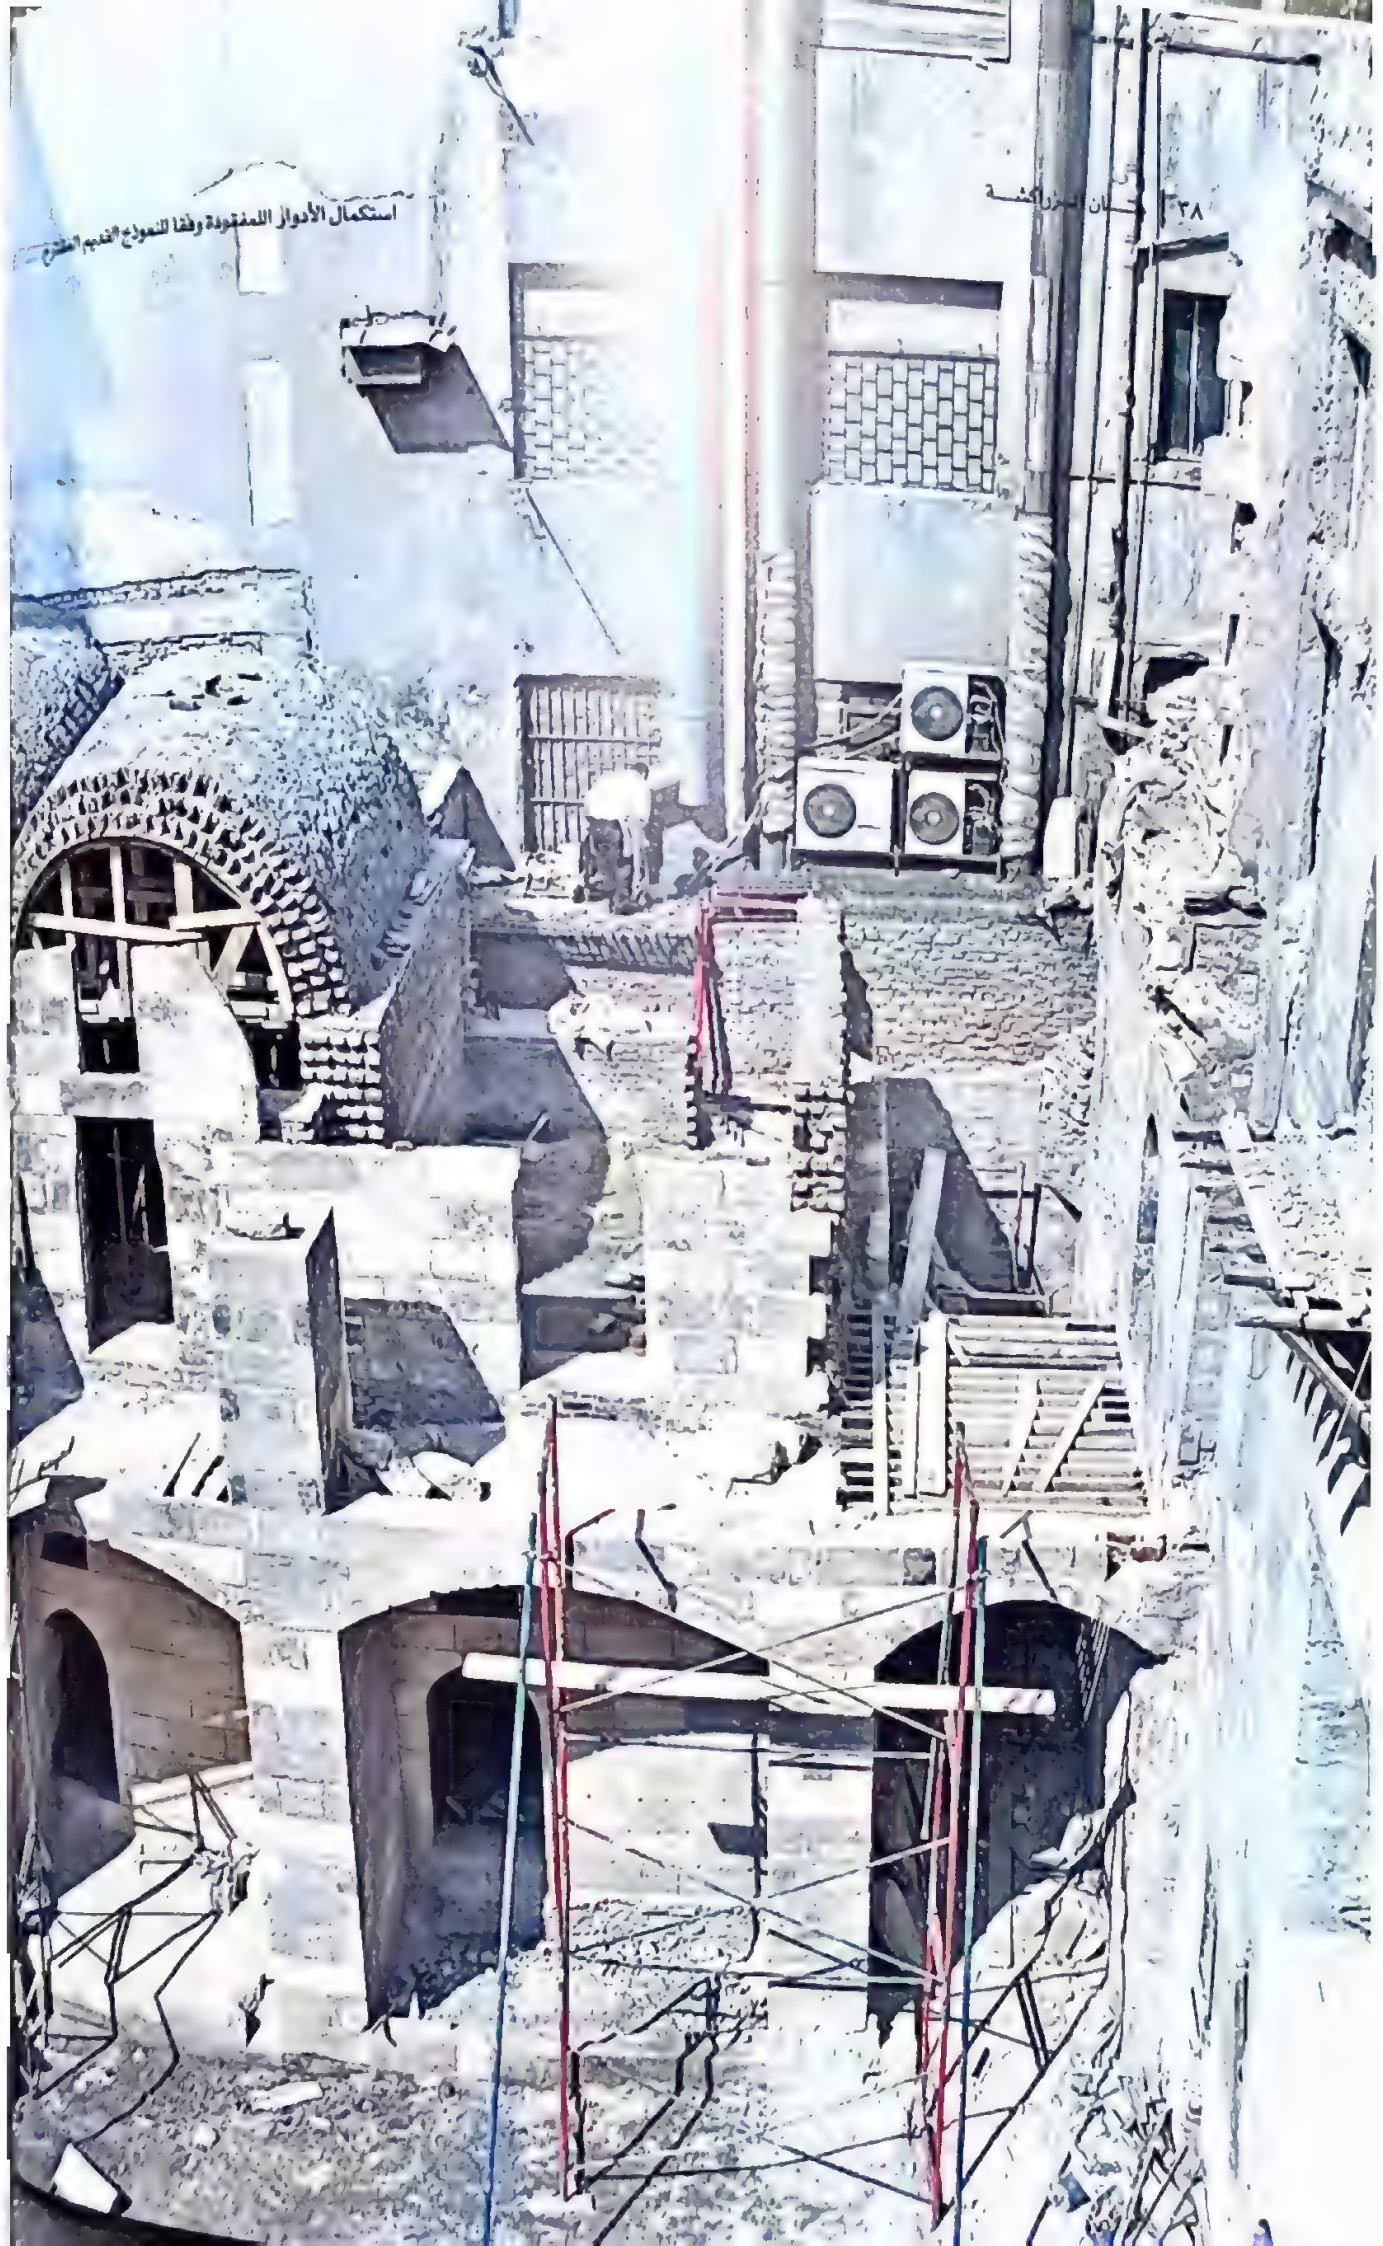
الواجهة الداخلية للغان بعد الترميم و التزيين بشرائح الحديد

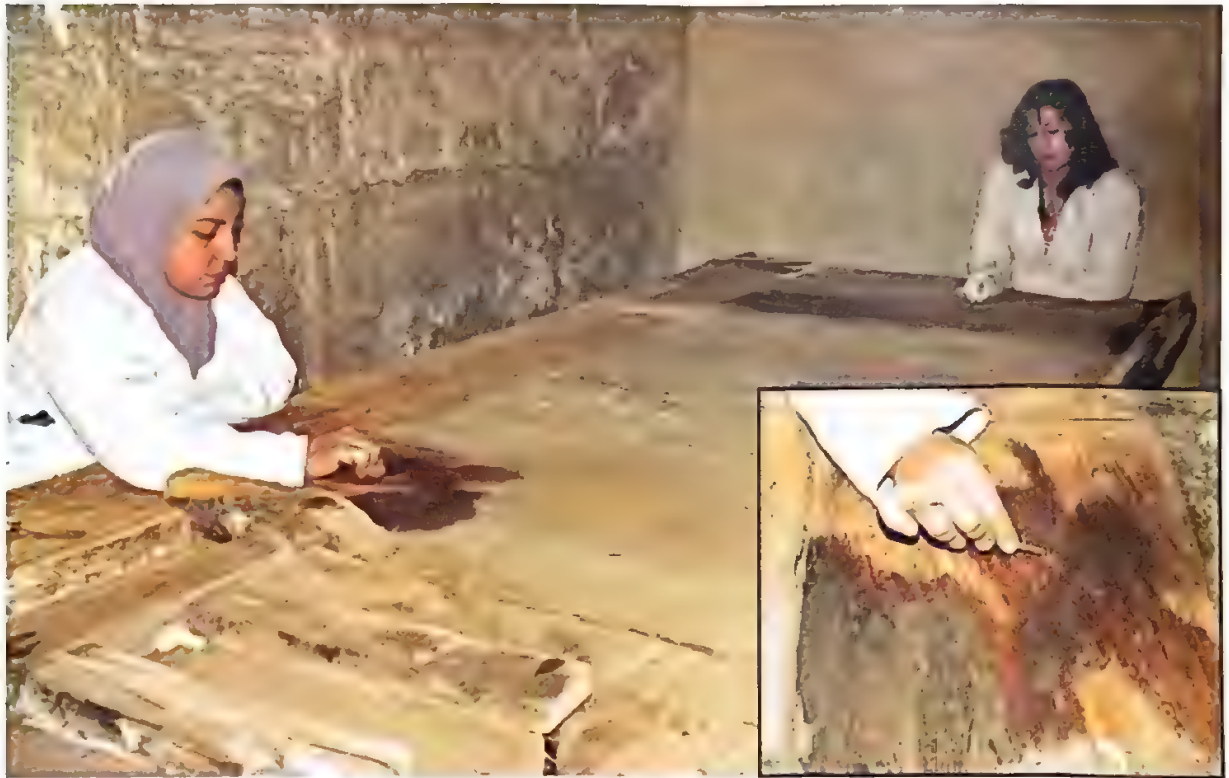
خطوات الترميم والمعالجة للمناصر الخشبية

- وقد تم التعامل مع كل عنصر خشبي تبعاً للحالة التي وجد عليها حيث تم في البداية توثيق مظاهر التلف المختلفة فوتوغرافياً ومعمارياً والتي أحدثت التلف الميكروبيولوجي ، أعقب ذلك إجراء خطوات الترميم والمعالجة والمتمثلة في الآتي :
- تنظيف الأتربة بالطرق الميكانيكية باستخدام الفرش الناعمة ومضخات الهواء اليدوية .
- استخدام التنظيف الكيميائي بالمذيبات العضوية لإزالة الاتساخات الملصقة وبعض طبقات الدهان المتهالكة والدهان المستحدثة .
- استكمال الأجزاء المفقودة والمتهالكة من الأبواب والمشربيات بنفس نوعية الخشب القديم
- إجراء عملية المعالجة البيولوجية للقضاء على التلف الحشري والميكروبيولوجي باستخدام المبيدات الموصى بها مع إعادة عملية التعقيم خلال فترة لا تتجاوز الأسبوع للقضاء نهائياً على أي إصابة .
- ملء الشروخ والإنفصالات وتدعيم الأجزاء المفككة .
- دهان الأخشاب باستخدام الجملكا وذلك لإعادتها إلى أصلها الأثري .

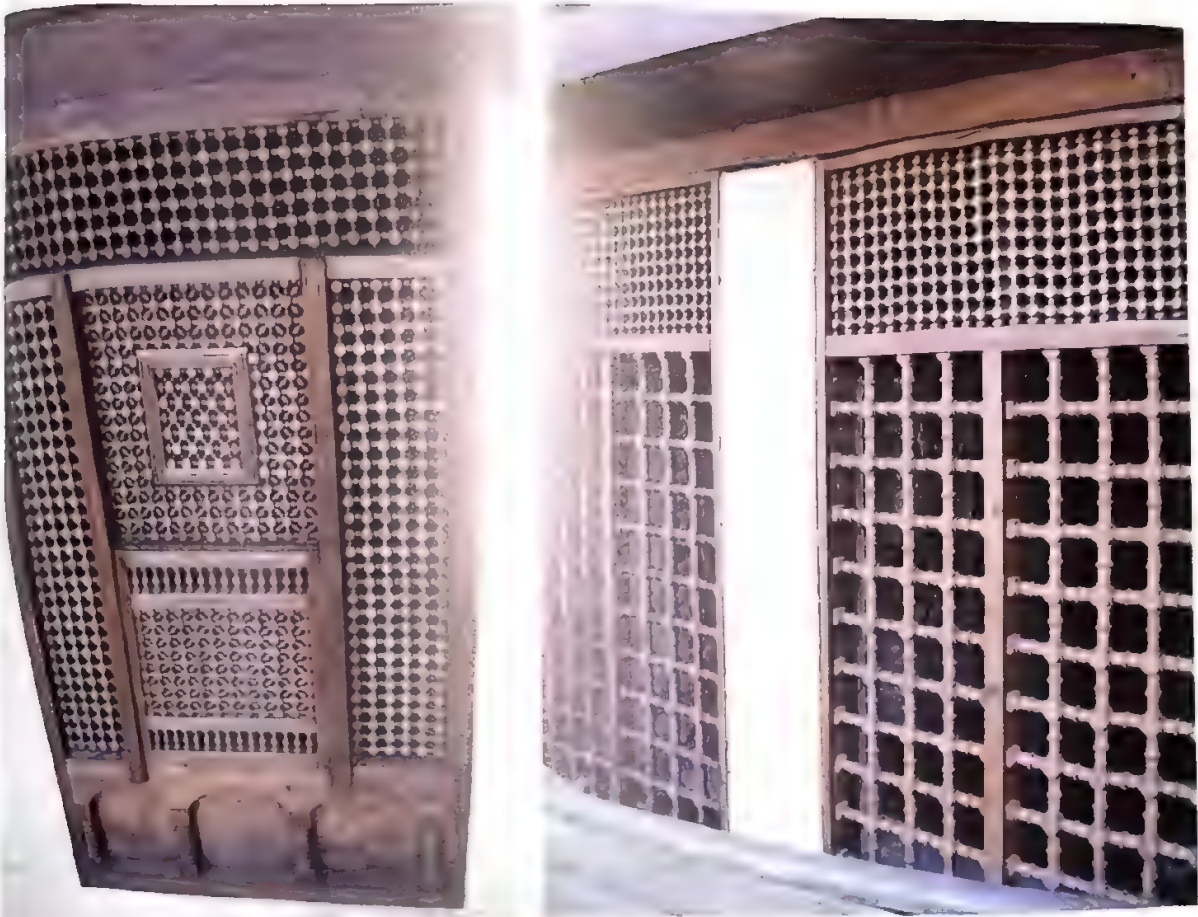
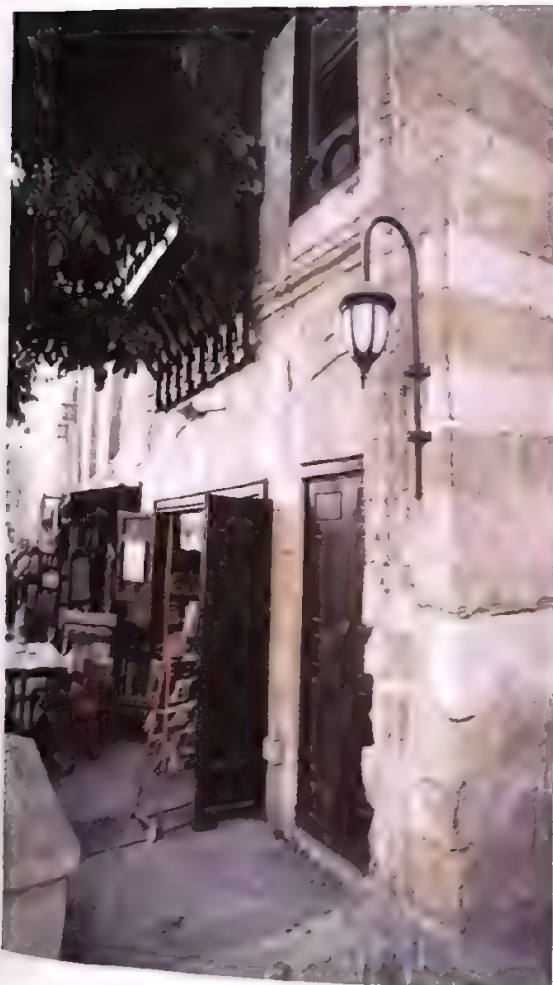
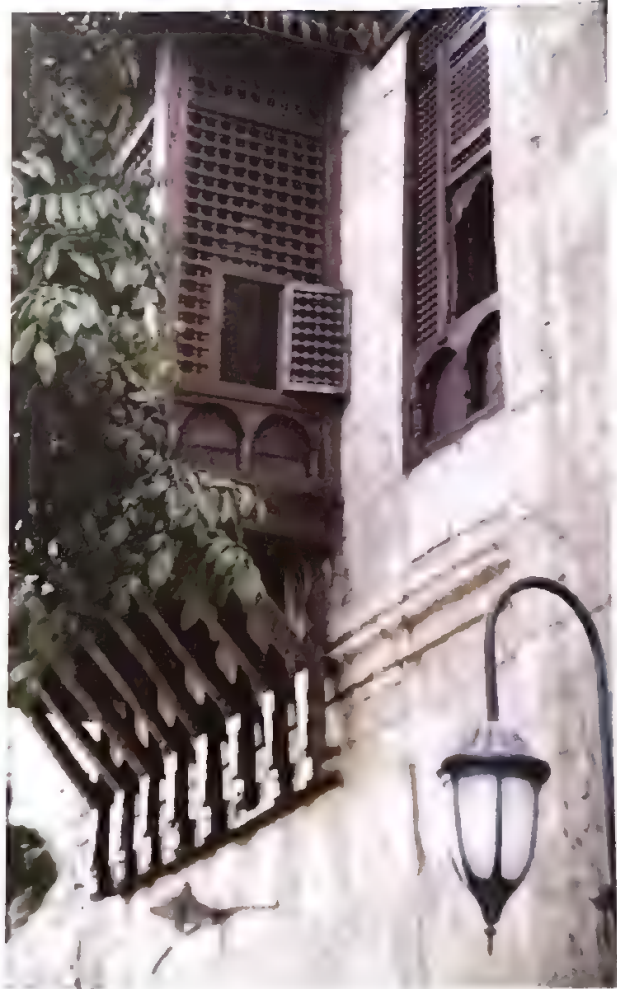
نماذج من العناصر الخشبية بعد الترميم

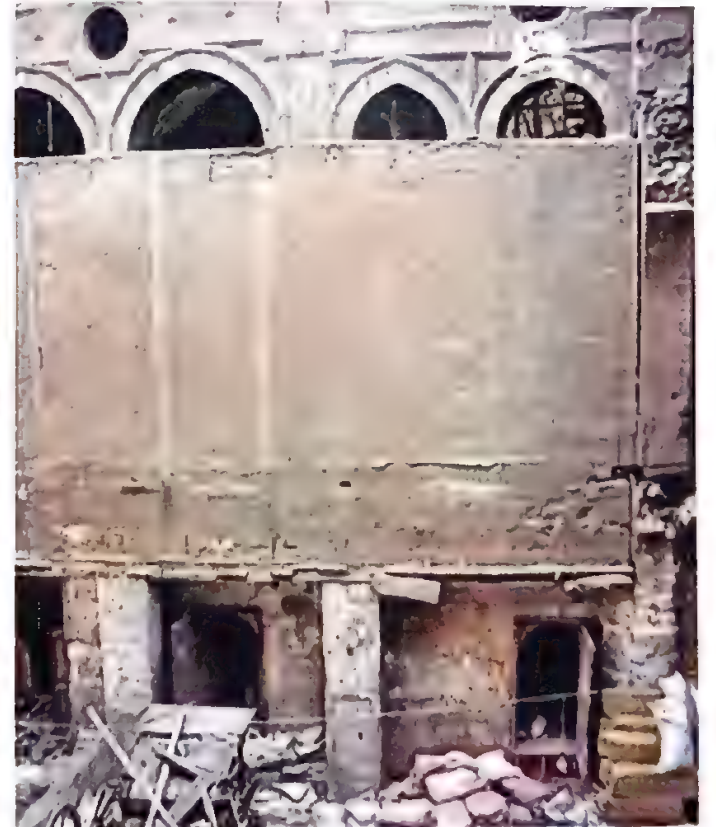
- تراكم طبقات من الأتربة والسنج والانساختات المختلفة بالجدران.

- طمس معالم بعض الحوائط الحجرية من خلال دهانها بطبقات من الجير أو طبقات من البياض المستحدث.

- ملء بعض اللحامات بمونة أسمنتية حديثة.

- انتشار التكلسات الملحية بالأحجار نتيجة لارتفاع منسوب المياه الأرضية بالجدران مما أثر بالسلب على سطح الأحجار وأحدث بها تآكل شديد.

الحوائط الحجرية قبل الترميم تظهر عليها الانساختات والأملاح وطبقات البياض الحديثة

لقد استهلكت عمليات تنظيف الأحجار بإزالة طبقات البياض الحديث والجير وذلك بالطرق الميكانيكية اليدوية تلي ذلك تنظيف الأحجار باستخدام أسلوب بثق الحبيبات باستخدام ضغط الهواء ثم أزيلت المون الأسمنتية المتواجدة باللحامات وأعيد ملؤها باستخدام مونة لها نفس تركيب المونات القديمة، كما اعتمدت عمليات إزالة الأملاح على الإزالة الميكانيكية اليدوية ثم استخدمت كمادة البنتونيت والرمل.

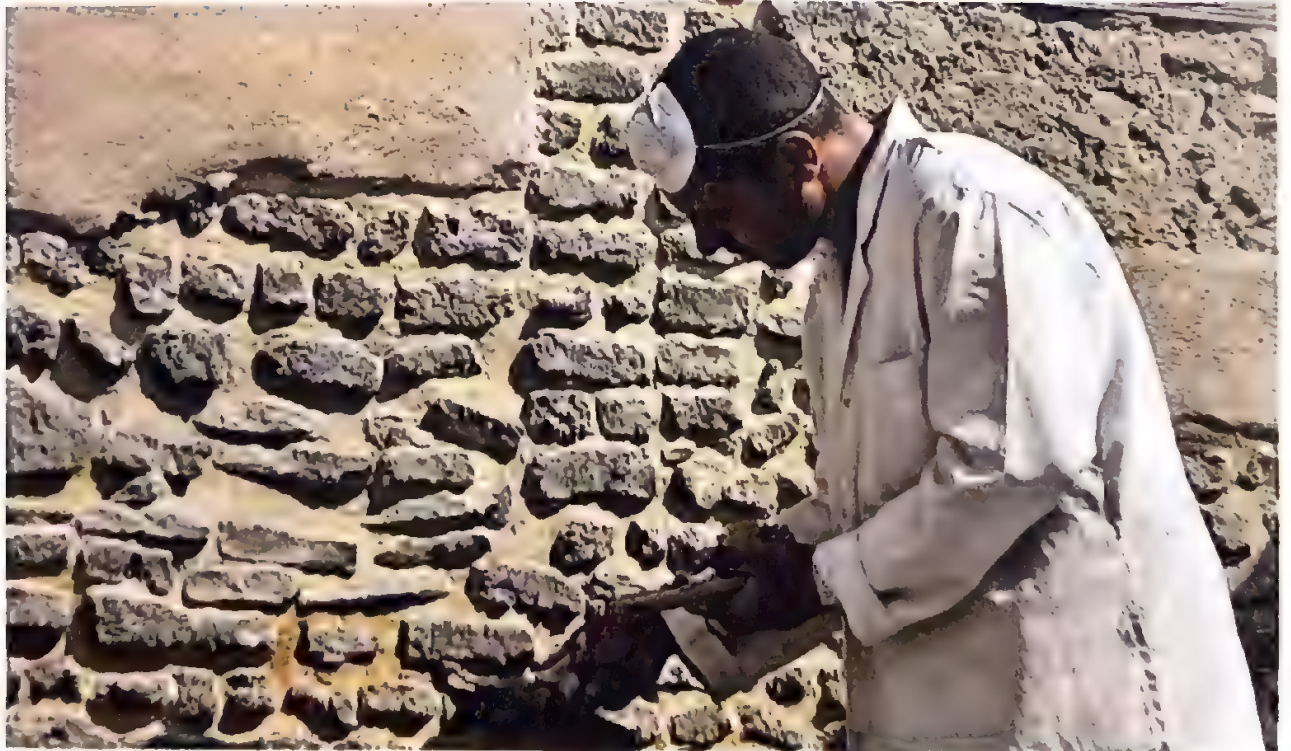
خطوات الترميم والمعالجة للحوائط الحجرية والطوب الأجر

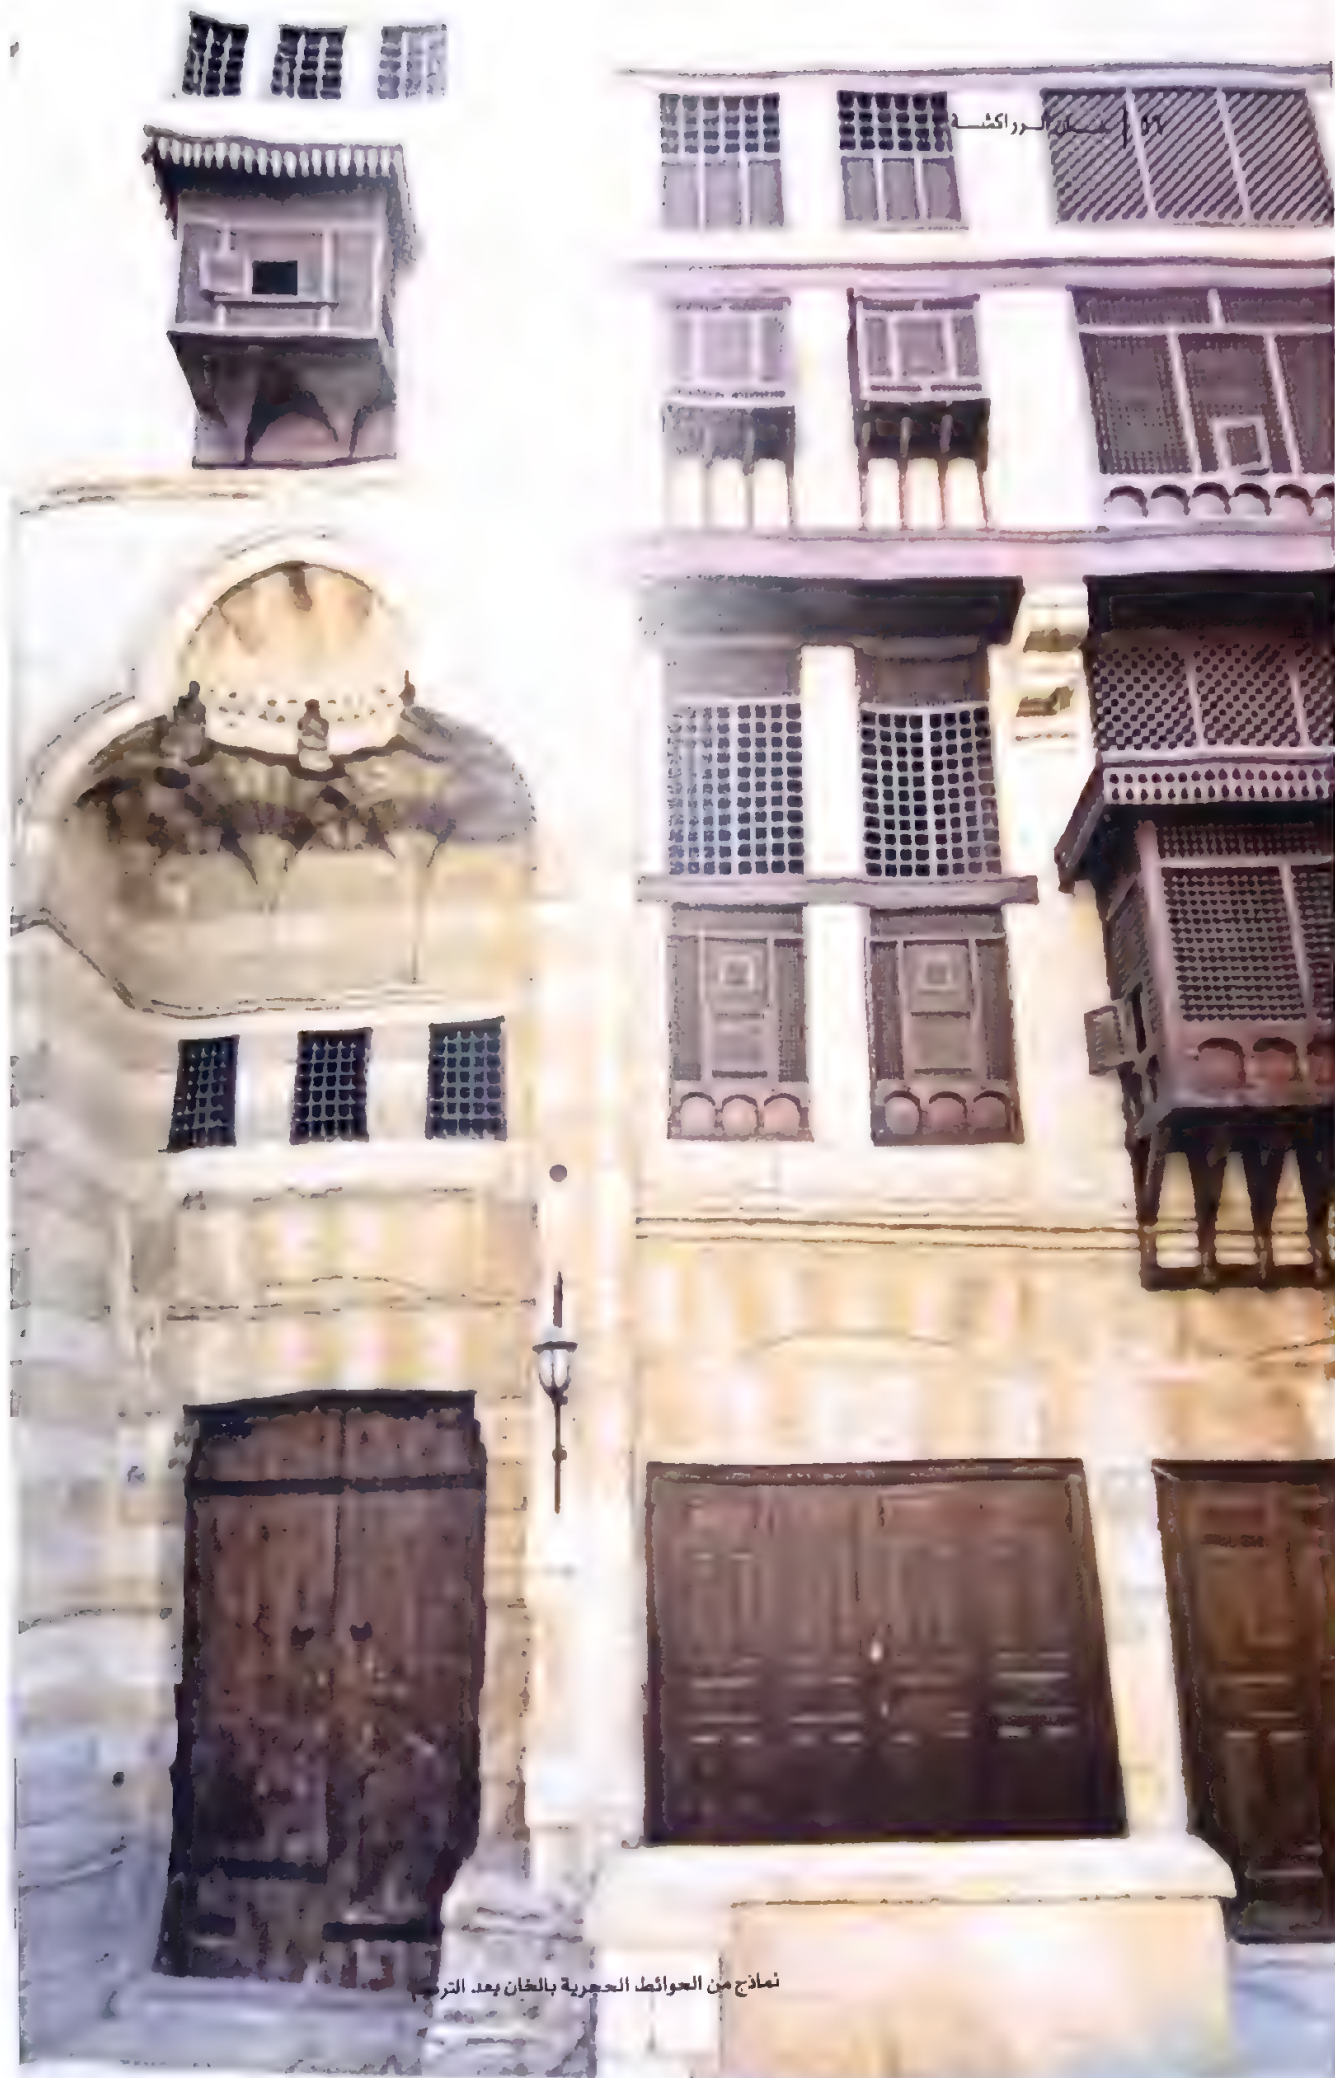
نماذج من الحوائط الحجرية بالخان بعد الترميم
